# Renowacja w technologii przyjaznej środowisku

**Zuzanna Palka**  
Firma CHROBOK

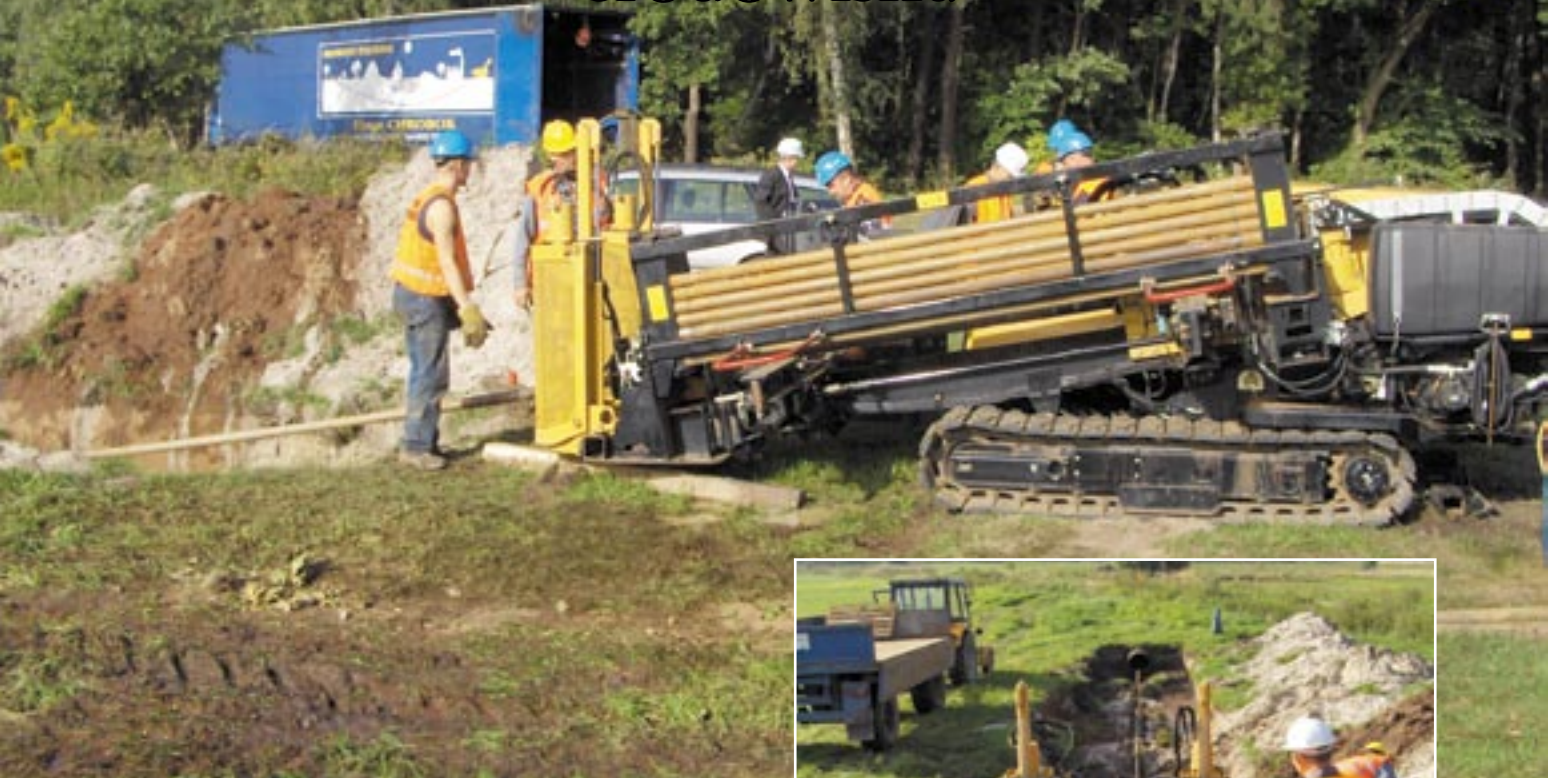
Fot. 1. Prowadzenie żerdzi pilotażowej

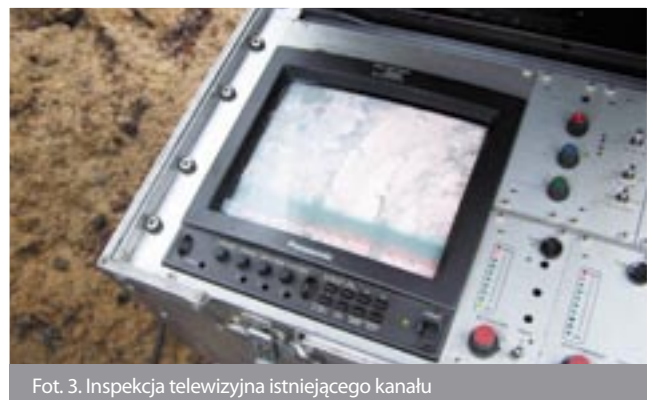
Fot. 3. Inspekcja telewizyjna istniejącego kanału

Przed rozpoczęciem realizacji konieczne było wykonanie inspekcji całego kanału przy użyciu kamery. Dysponujemy urządzeniem firmy Panasonic (fot. 3). Oględziny wykazały zanieczyszczenia na całej wewnętrznej powierzchni przekroju. Równoległe do oględzin, na budowie rozpoczęto zgrzewanie 15 m odcinków rur. W celu przyspieszenia realizacji wykorzystano 2 zgrzewarki. Kolejne brygady jednocześnie w każdym z odcinków o długości od 300 m do 500 m (zależnie od załomów) wykonywały wstępne czyszczenie mechaniczne za pomocą skrobaków oraz gumowych czyszczaków, a następnie w celu całkowitego usunięcia osadu wielokrotnie powtarzały tę czynność. Wykonano także dodatkowo czyszczenie hydrauliczne. Tak przygotowane poszczególne odcinki rurociągu zostały ponownie skontrolowane przy użyciu kamery. Przykładowy efekt prezentują fotografie 4, 5. Przeciąganie rury odbywa się przy użyciu urządzeń firmy Vermeer. Pomiędzy nowoinstalowaną rurą PEHD a istniejącym rurociągiem tuż przed wciągnięciem rury nakłada się otulinę bentonitową. Po oddaniu rurociągu do użytku otulina ta zapobiega ewentualnym ruchom rury PE spowodowanym uderzeniami hydraulicznymi. Ostatnim etapem, kończącym realizację danego odcinka jest wykonanie prób szczelności. Do tej pory nie odnotowaliśmy jakichkolwiek nieprawidłowości i jesteśmy przekonani, że tak pozostanie. ■

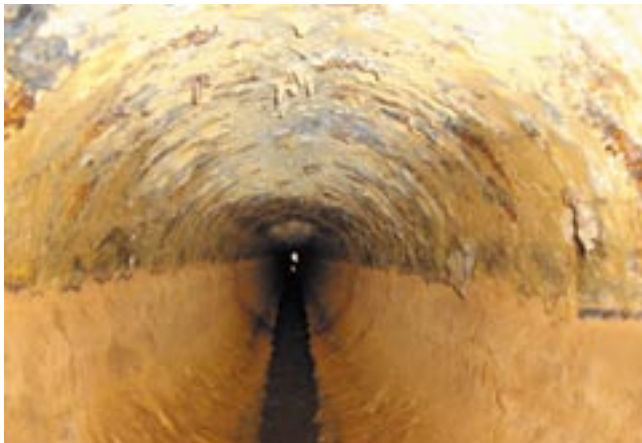
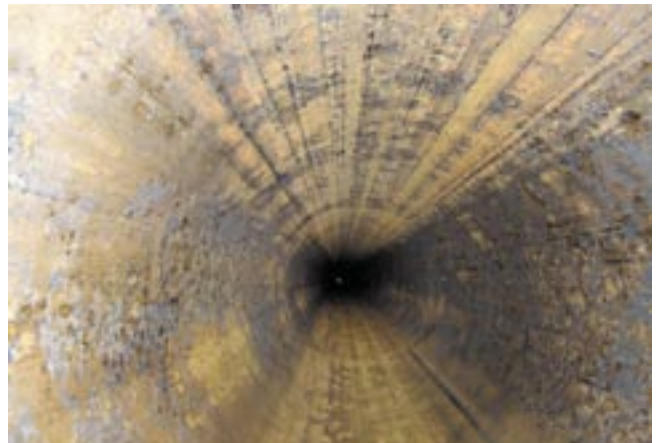
Fot. 4, 5. Porównanie powierzchni wewnętrznej kanału przed i po czyszczeniu

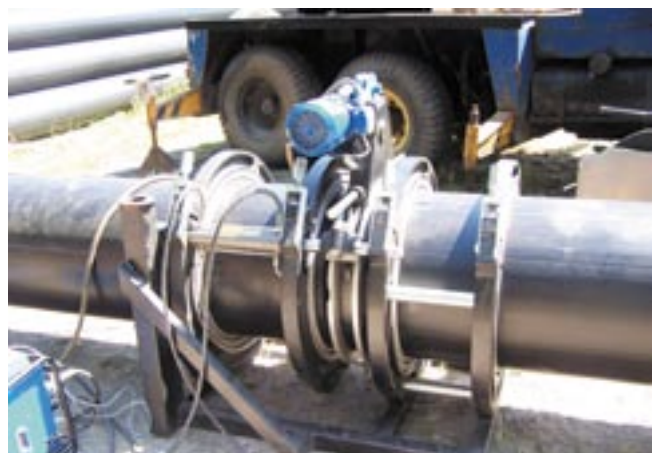
Fot. 6. Proces zgrzewania

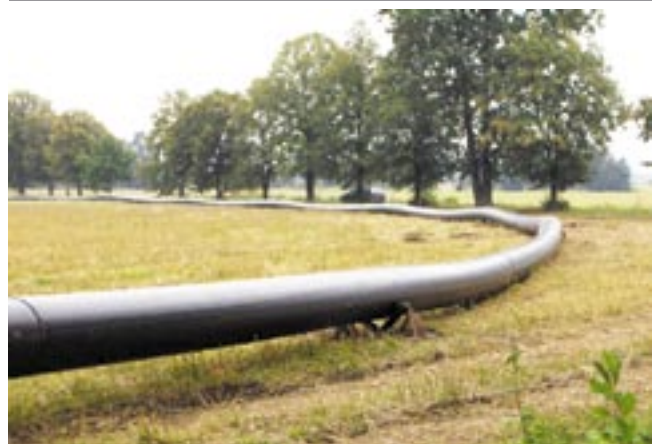
Fot. 7. Przygotowany do wprowadzenia odcinek rurociągu

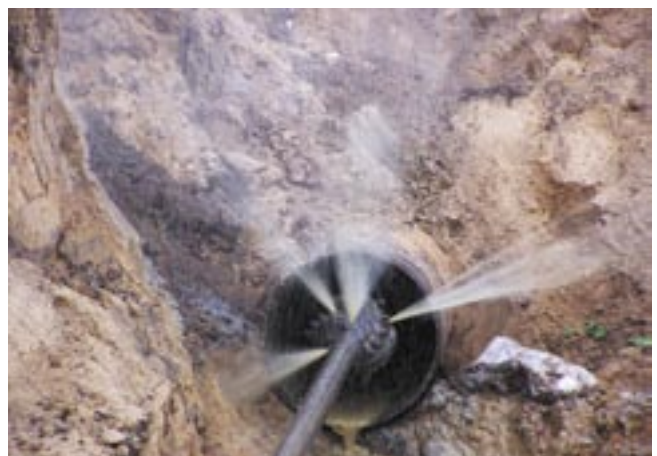
Fot. 8. Głowica podająca bentonit
