VUOTOVAHINKOSELVITYS 2012-2013

Tämä vuotovahinkoselvitys on osa hänen diplomityötään Kiinteistöjen vuotovahingot 2000-luvulla.

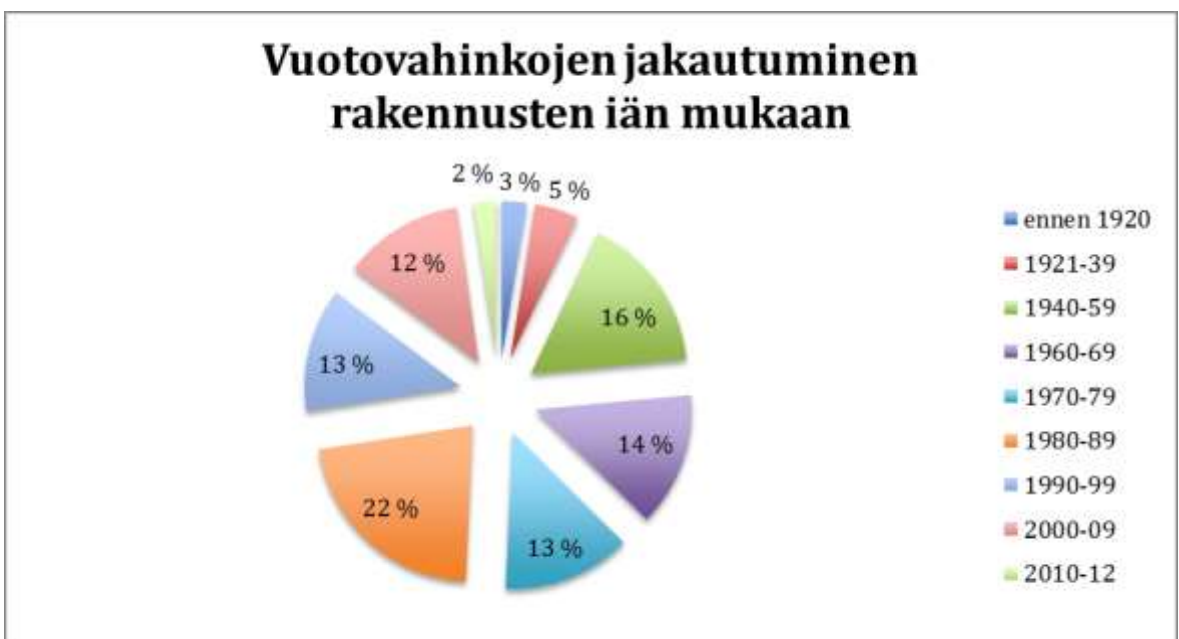
Kuva 2.1.4 Vuotovahinkojen jakautuminen rakennusten iän mukaan

Selvityksessä tarkasteltujen alueiden rakennusten ikäjakaumaa tarkasteltaessa (kuva 2.1.3) voidaan todeta rakennuskannan olevan ikärakenteensa puolesta varsin heterogeeninen. 1900-luvun alkupuolella rakennettuja rakennuksia löytyy odotetusti vähemmän, kuten myös vuoden 2010 jälkeen rakennettuja. Kuvan 2.1.4 kaaviossa on puolestaan esitetty vuotovahinkojen jakautuminen rakennusten iän mukaan.

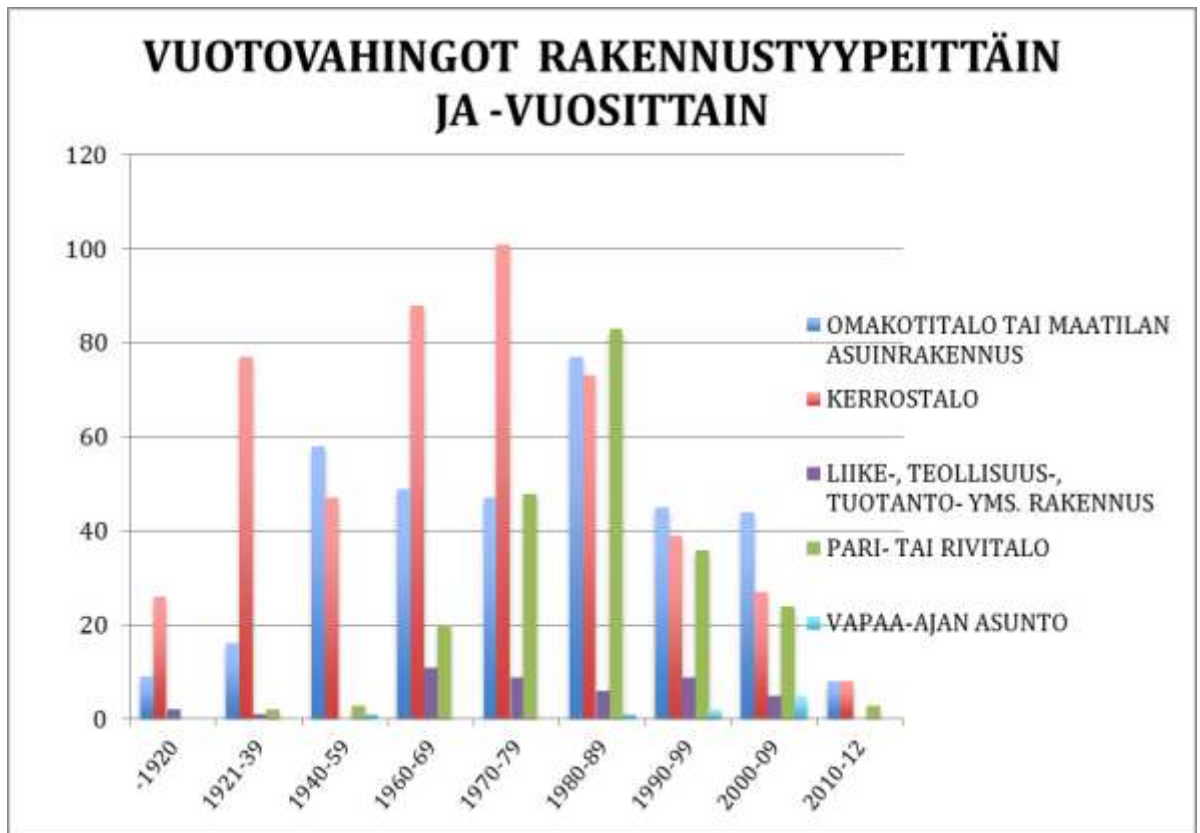
Kuva 2.1.6 Koonti vuotovahingoista rakennustyyppien ja -vuosien suhteen

Kuvan 2.1.6 kaavioon on yhdistetty vuotovahinkoselvityksen vuotojen kappalemäärätiedot rakennustyyppien ja rakennusvuositietojen suhteen. Yhdistettäessä vuotovahinkojen suhteen rakennusten ikä- ja rakennustyyppien tiedot, voidaan havaita, että kerrostaloissa kappalemääräisesti eniten vuotovahinkoja on selvityksen aikana tapahtunut 1960- ja 1970-luvuilla rakennetuissa kerrostaloissa. 1980-luvulla rakennetuissa rakennuksissa vuotovahinkoja on asuinrakennustyypeissä (kerrostalo, pientalo, rivitalo) kussakin lähes sama määrä. Pari- ja rivitalojen rakennustyyppissä selkeä enemmistö vuotovahingoista on tapahtunut näissä 1980-luvulla rakennetuissa taloissa. Omakotitaloja rakennustyyppinä tarkasteltaessa voidaan havaita, että 1980-luvulla rakennetuissa taloissa on tapahtunut myös kappalemääräisesti eniten omakotitalojen vuotovahinkoja. Liike- ja teollisuusrakennusten vuotovahinkoja on tapahtunut melko tasainen määrä eri vuosikymmenillä rakennetuissa rakennuksissa selvityksen aikana ja selvityksen kattamalla alueella. Vapaa-ajan asunnoissa on kappalemääräisesti eniten vahinkoja tapahtunut uudemmissa, 2000-2010 rakennetuissa rakennuksissa.

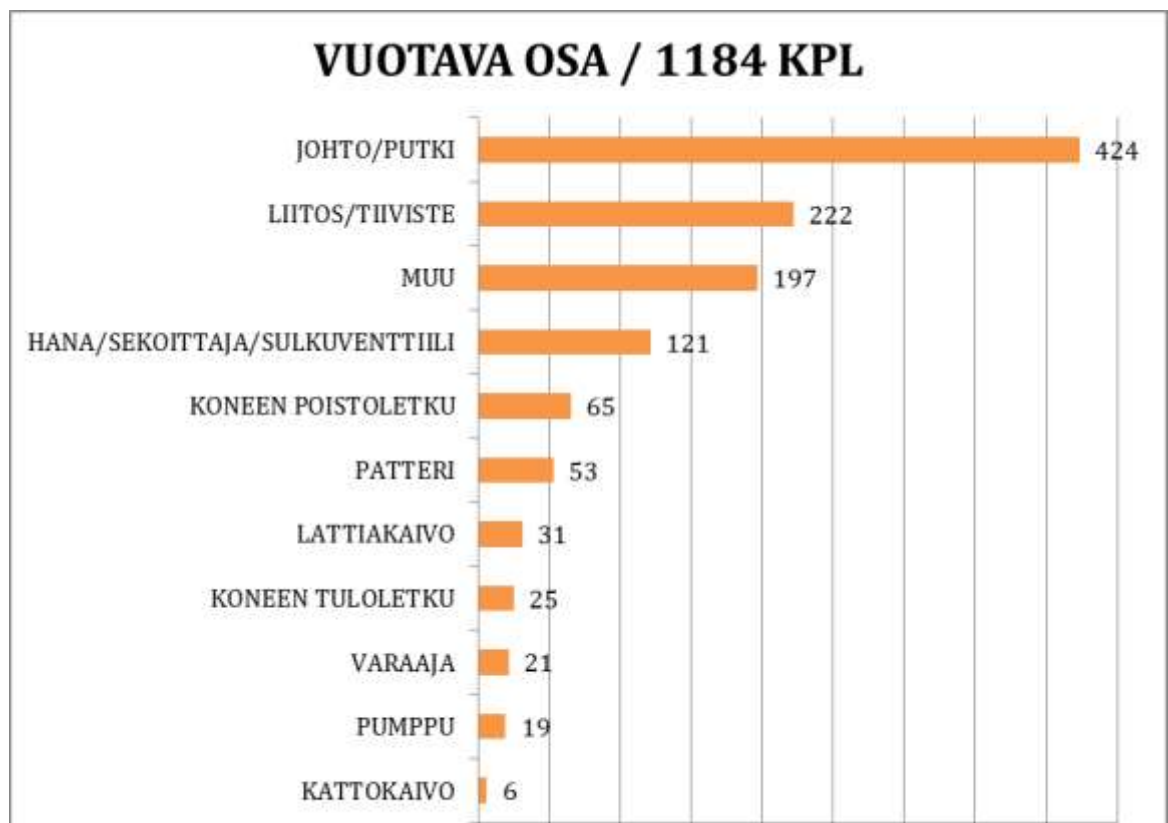
Kuva 2.2.9 Vuotava osa

Aiemmissa kaavioissa on kuvattu vuotolähteitä koneen, laitteiston tai putkiston osalta, ja kuvan 2.2.9 kaaviossa tarkennetaan vuotolähteen tarkastelua vuotavan osan tasolle. Yleisimmin vuotava osa on ollut johto, putki, liitos tai tiiviste. Seuraavaksi yleisin vuotava osa on ollut jokin muu kuin vaihtoehdoiksi valmiiksi annettu, näitä avoimia vastauksia on kirjattu kuvan 2.2.10 kaavioon niiltä osin kuin vastauksista on tarkennus saatu. Yleisimmin muu osa on ollut WC-istuimen osa, istuin itse tai säiliö. Tukkeutuminen nuosi myös näiden avoimien vastausten osalta esille, joko suoraan, altaan tulvimisen, suihkuun nukahtamisen tai lattiakaivon toimimattomuuden kautta. Rakennusosista katto ja sen läpiviennit sekä ulkoseinä saivat mainintoja vuotavina osina. Kuvan 2.2.11 kaaviossa on taulukoitu vuotaneiden osien materiaaleja. Valtaosa putkistoista, joista materiaali on kirjattu, on ollut kupariputkia, ja liitoksissa on ollut muovin lisäksi materiaalina kupari. Pattereiden materiaalina on kyselyssä kirjattu yksinomaan rauta/valurauta/teräs pattereita ja koneiden tulo- ja poistoletkuissa on puolestaan ainoana materiaalina ollut muovi.

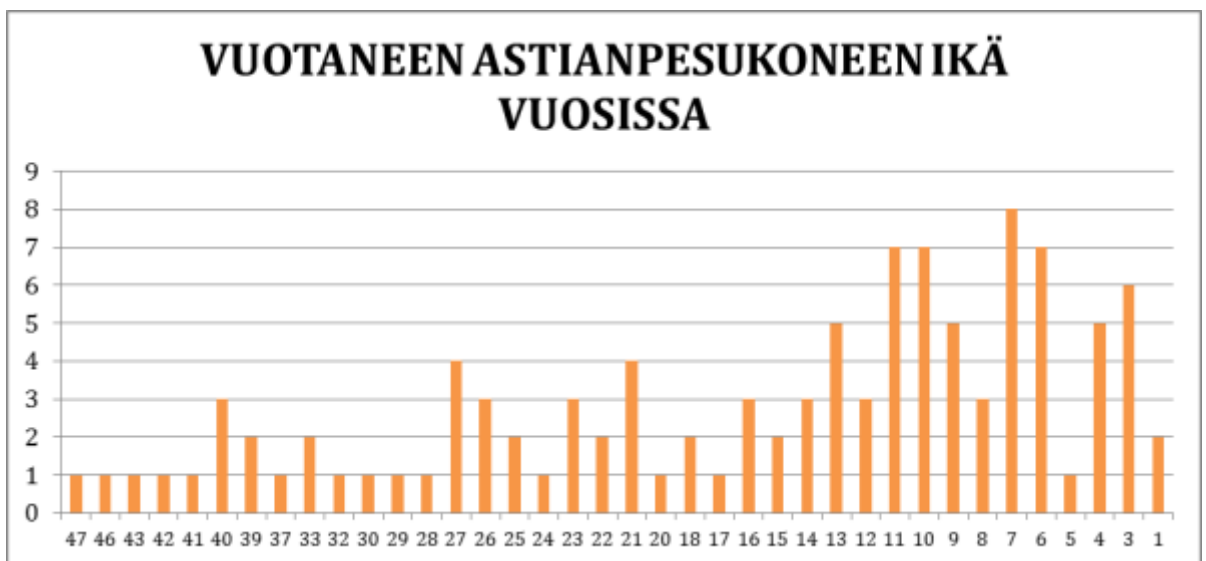
Kuva 2.2.23 Kappalemäärien vertailu vuotaneen astianpesukoneen iän suhteen

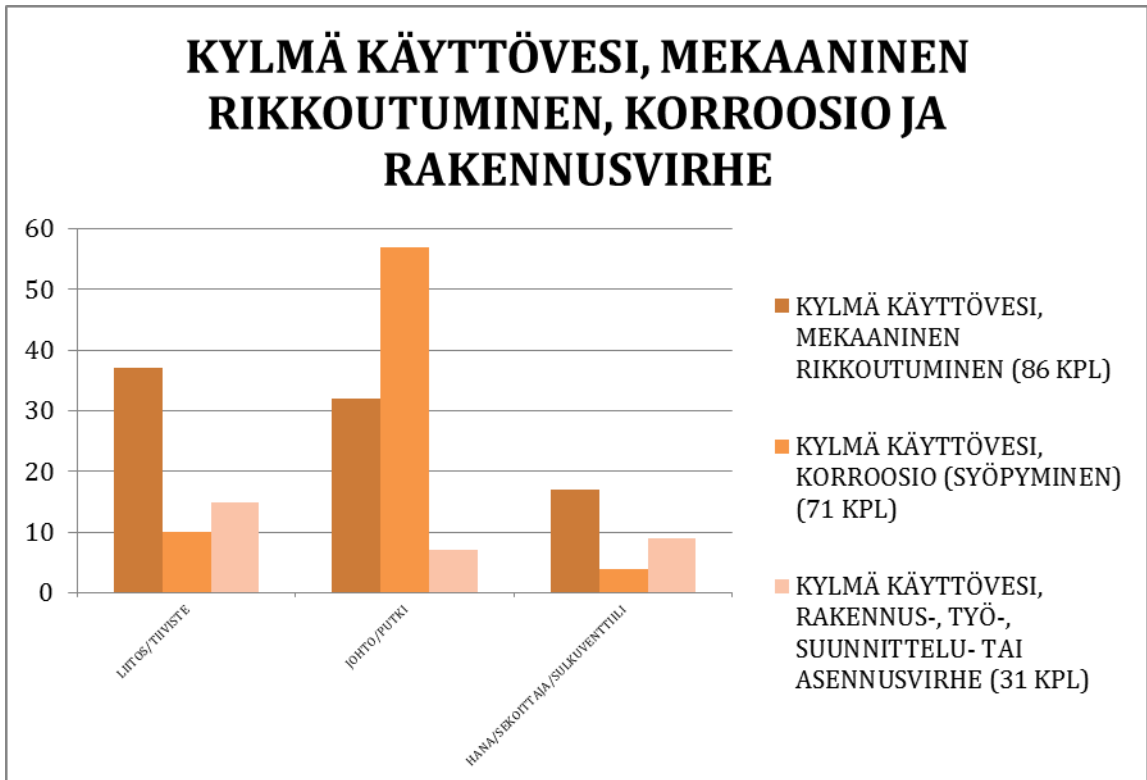
Kuva 2.2.28 Kylmän käyttöveden verkastoissa yleisimmin vuotaneet osat

Kylmän käyttöveden putkistoissa vuotovahinkoja eniten (42%) tapahtui mekaanisen rikkoutumisen johdosta (kuva 2.2.27). Korrosio oli aiheuttanut 33% ja rakennus-, työ-, suunnittelu- tai asennusvirhe 14% selvityksen kylmän käyttövesiputkistojen vuotovahingoista. Mekaaninen rikkoutuminen on useimmin tapahtunut joko putkessa tai johdossa itsessään tai liitoksessa ja sen tiivisteissä (kuva 2.2.28). Korrosion aiheuttama vuoto on yleisimmin tapahtunut johdossa tai putkessa. Kuvan 2.2.29 kaaviossa on kuvattu vuotaneen putken iän mukaan kappalemäärien jakautuminen eri vuosille. Kylmän käyttövesiputkiston vuotovahingot jakautuvat melko laajalti eri ikäisille putkistoille, jonkin verran painottuen 20-40 vuoden ikäisiin putkistoihin.

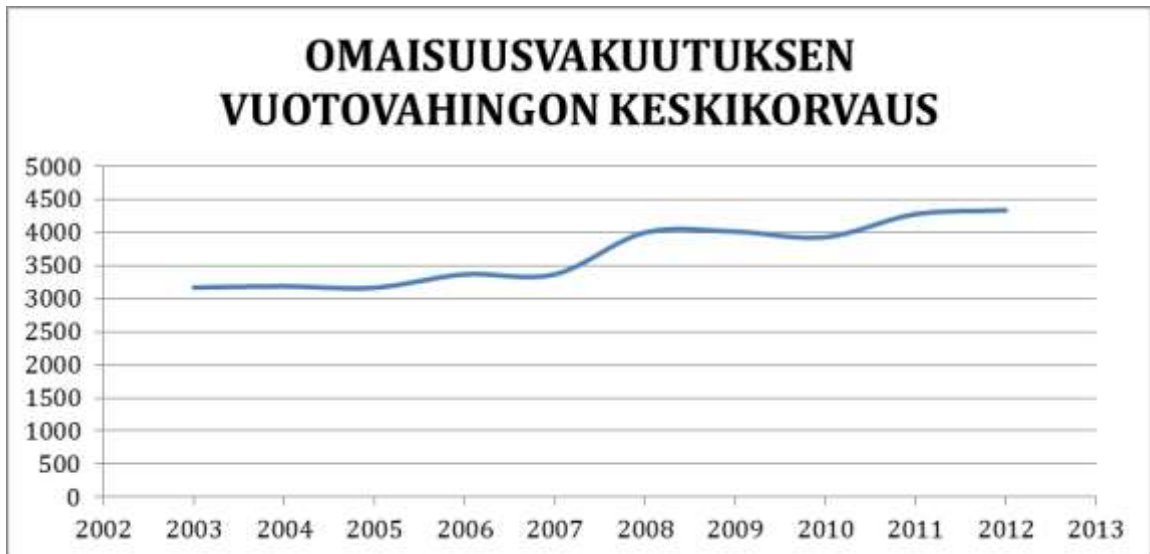
Kuva 2.3.1 Vuotovahingon keskikorvaus 2003-2012, (Finanssialan keskusliitto)

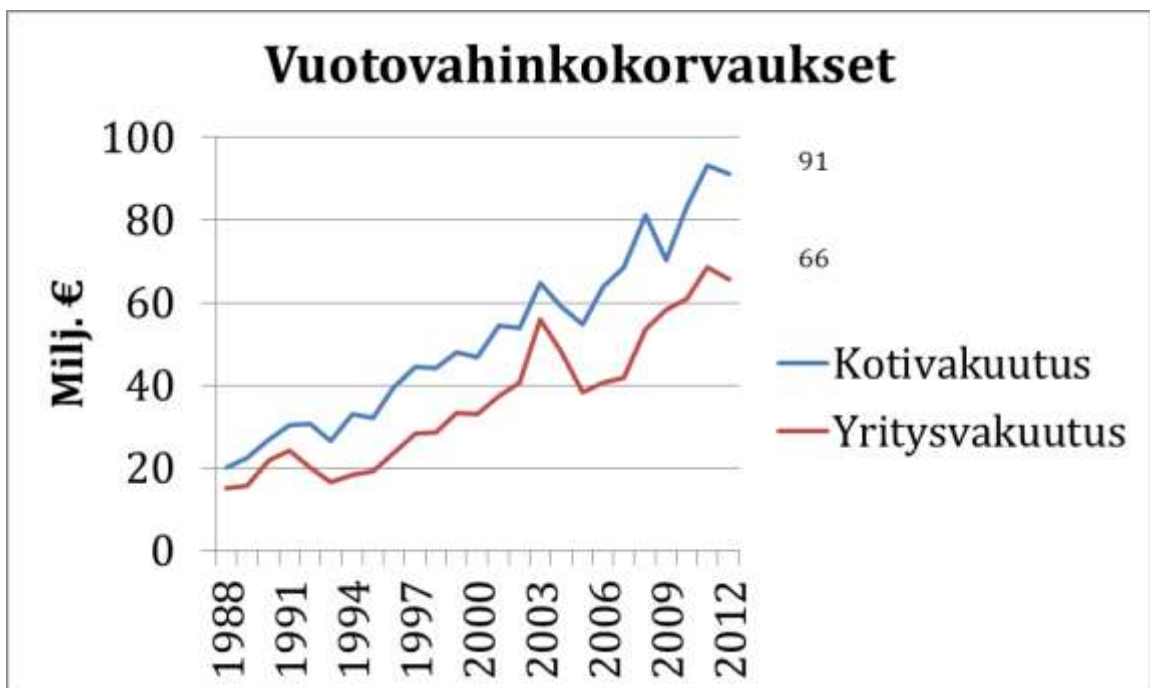
Kuva 2.3.2 Vuotovahinkokorvaukset, koti- ja yritysvakuutukset (Finanssialan Keskusliitto, 2013)

Korvausten kokonaismäärän ollessa 157 miljoonaa euroa, kuvan 2.3.2 kaavion jaottelusta voidaan nähdä ko summan jakautuminen koti- ja yritys vakuutusten kesken.

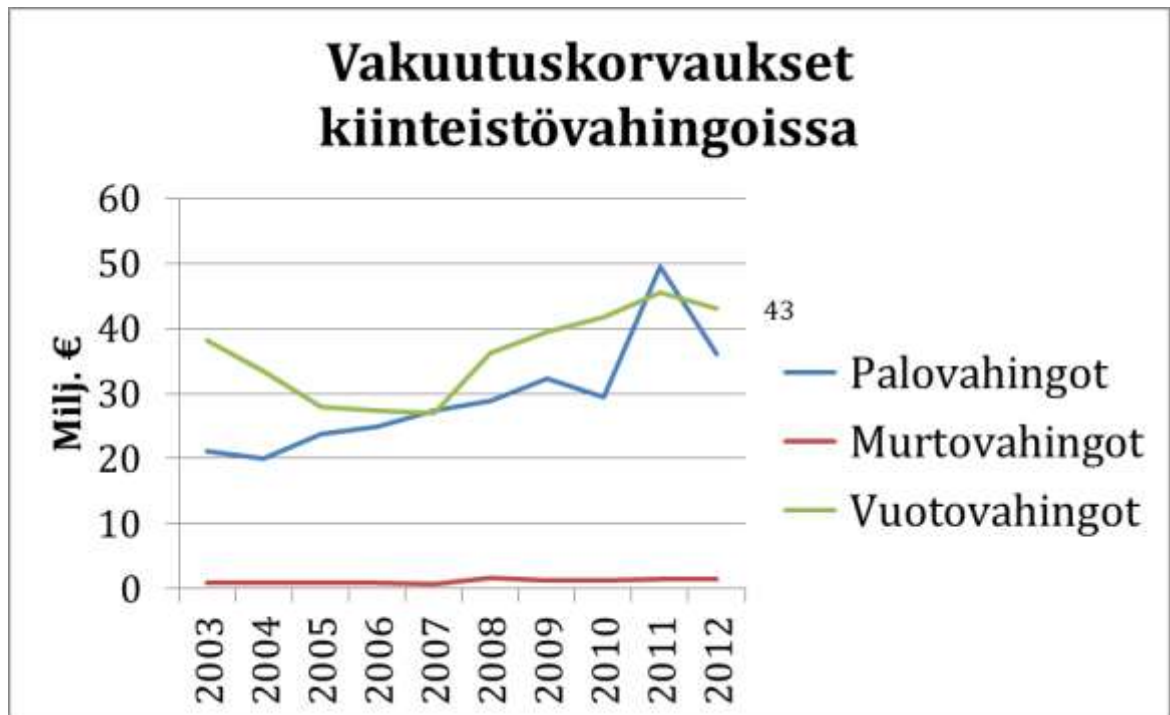
Kuva 2.3.3 Korvaukset kiinteistövahingoissa (Finanssialan Keskusliitto, 2013)

Kiinteistövakuutusten, eli erilaisten kiinteistö- ja asunto-osakeyhtiöiden vakuutus korvausten kehitys on taulukoitu kuvan 2.3.3 kaaviossa. Kiinteistö vahinkojen osalta seuranta on toteutettu vuodesta 2003 alkaen, ja voidaan havaita, että tässä osuudessa vakuutus kantaa vuotovahinkojen korvausten euromäärä on seurantajaksolla ollut pääsääntöisesti korkeampi kuin palovahingoista maksetut korvaukset.

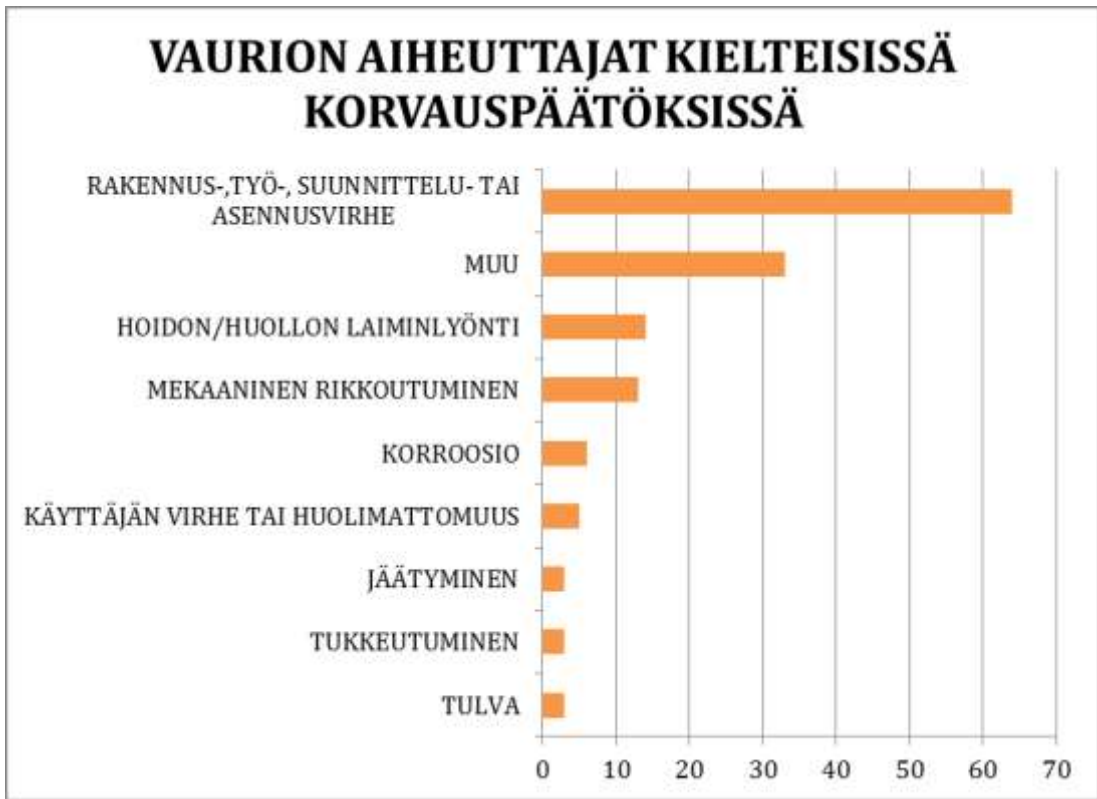
Kuva 2.3.5 Vaurion aiheuttajat kielteisissä korvauspäätöksissä

Vuotovahinkojen korvattavuutta tarkasteltaessa voidaan todeta, että 87% selvityksen vuotovahingoista on ollut joko kokonaan tai osittain korvattavia (kuva 2.3.4). Kielteinen korvauspäätös on ollut selvityksessä 13%:ssa vahingoista, ja näiden vahinkojen aiheuttajana on ollut yleisimmin rakennus-, työ-, suunnittelu- tai asennusvirhe. Muu syy on ollut seuraavaksi yleisin, ja tämä aiheuttaja on avoimien vastausten mukaan ollut sulamis-, sade- tai kondenssivesi, tai ei ole ollut tiedossa.

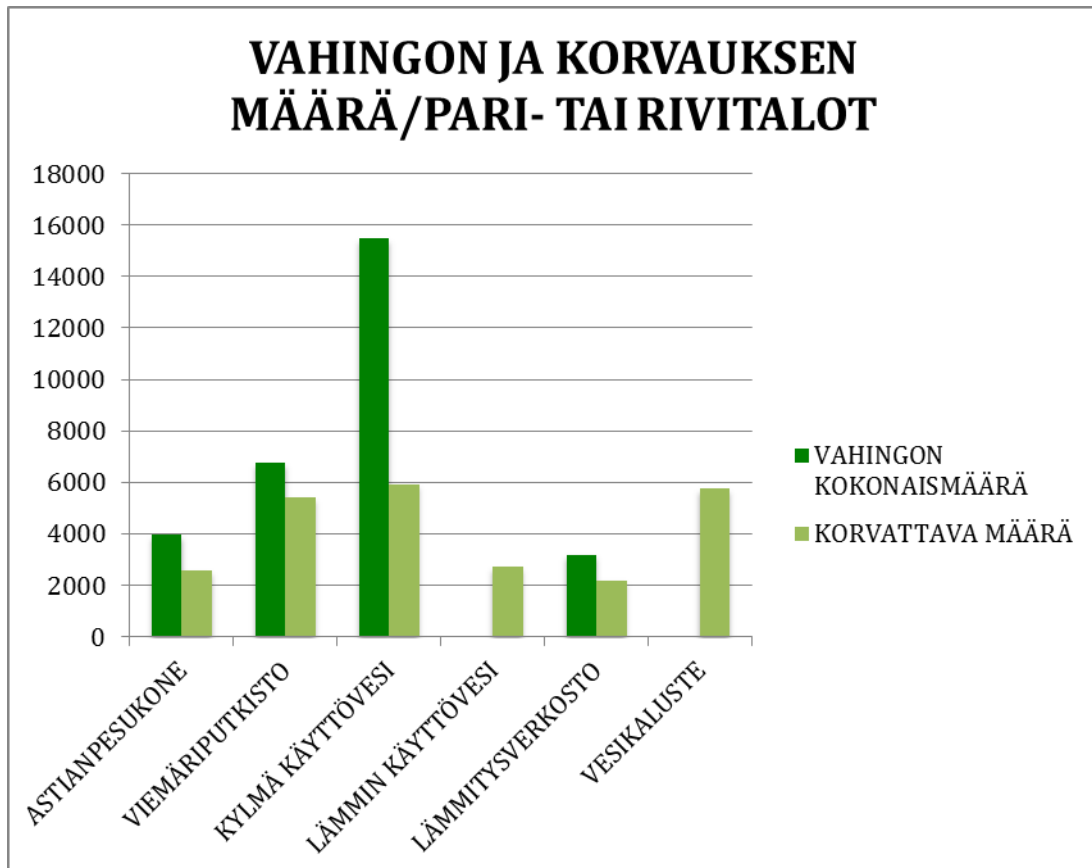
Kuva 2.3.10 Vahingon ja korvauksen määrä rivi- ja paritaloissa aiheuttajittain jaoteltuna

Kuvien 2.3.8, 2.3.9, 2.3.10 ja 2.3.11 kaavioissa on esitetty rakennustyypeittäin yleisimpien aiheuttajien vahinkojen ja korvausten määrät. Kerrostaloissa (kuva 2.3.8) kalleimmat vahingot tapahtuvat viemäriputkistojen ja vesikalusteiden vuodoissa. Myös lämmitys- ja käyttö-vesiverkostoissa tapahtuvien vuotovahinkojen kokonaismäärä nousee keskimäärin 10 000 euron tienoille. Suurin erotus vahingon kokonaismäärän ja korvauksen määrän välillä on viemäri vahingoissa, joissa korvauksen määrä on keskimäärin alle puolet vahingon määrästä. Omakotitaloissa keskimäärin kalleimpia vahinkoja ovat kylmän käyttövesiputkiston vuodot (kuva 2.3.9). Muutkin vuotolähteet; viemäriputkisto, lämmitysverkosto, lämmin käyttövesiputkisto sekä vesikalusteet aiheuttavat kuitenkin hintaluokaltaan lähes yhtä suuria vahinkoja. Astianpesukonevuodot ovat omakotitaloissa vahinko- ja korvausmäärältään muita vuotolähteitä pienempiä. Korvauksen määrä on omakotitalojen vuotovahingoissa vuotolähteestä riippumatta 80-90% vahingon määrästä. Pari- ja rivitaloissa euromääräisesti vahinkomäärältään keskimäärin suurimpia vahinkoja ovat käyttövesiputkiston vuodot (kuva 2.3.10). Korvausmäärät keskimäärin näissä kylmän käyttöveden vuotovahingoissa ovat olleet noin kolmasosan vahingon kokonaismäärästä. Rivi- ja paritalojen osalta lämpimän käyttöveden ja vesikalusteiden vuotovahinkojen osalta vertailua vahingon kokonaismäärän osalta ei voinut esittää otannan pienuuden vuoksi, näiltä osin taulukossa esitetty ainoastaan keskimääräiset korvausmäärät. Kuvan 2.3.11 kaaviossa on liike- ja tuotantorakennusten osalta esitetty keskimääräisten korvausten määrä eri vuotolähteittäin. Liike- ja tuotantorakennusten osalta kokonaisvahingon määrien vertailulukemat on jouduttu jättämään pois otannan pienuuden vuoksi. Keskimäärin suurimmat korvausmäärät ovat tämän rakennustyyppin osalta viemäriputkistojen vahingoissa. Taulukointiin, johon on poimittu kunkin rakennustyyppin osalta kuusi yleisintä vuotovahingon aiheuttajaa, nousee liite- ja tuotantorakennusten osalta sisäpuolinen sadevesiputkisto, joka on muiden rakennustyyppien osalta harvinaisempi vuotovahingon aiheuttaja.

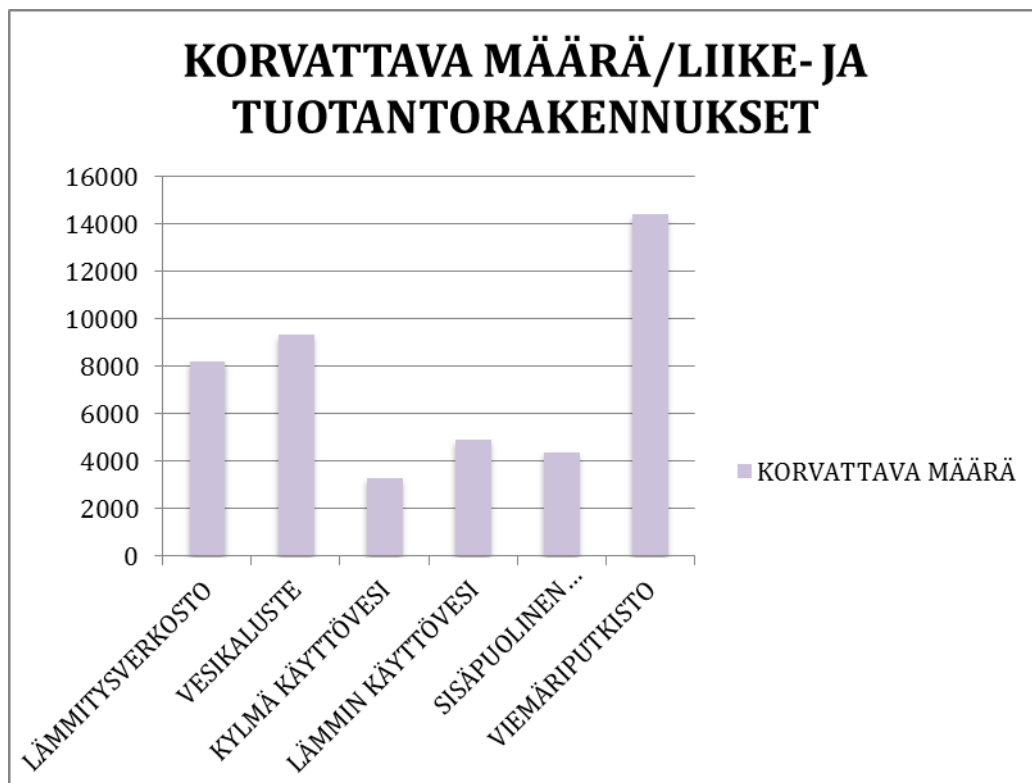
Kuva 2.3.11 Korvauksen määrä liike- ja tuotantorakennuksissa aiheuttajittain jaoteltuna

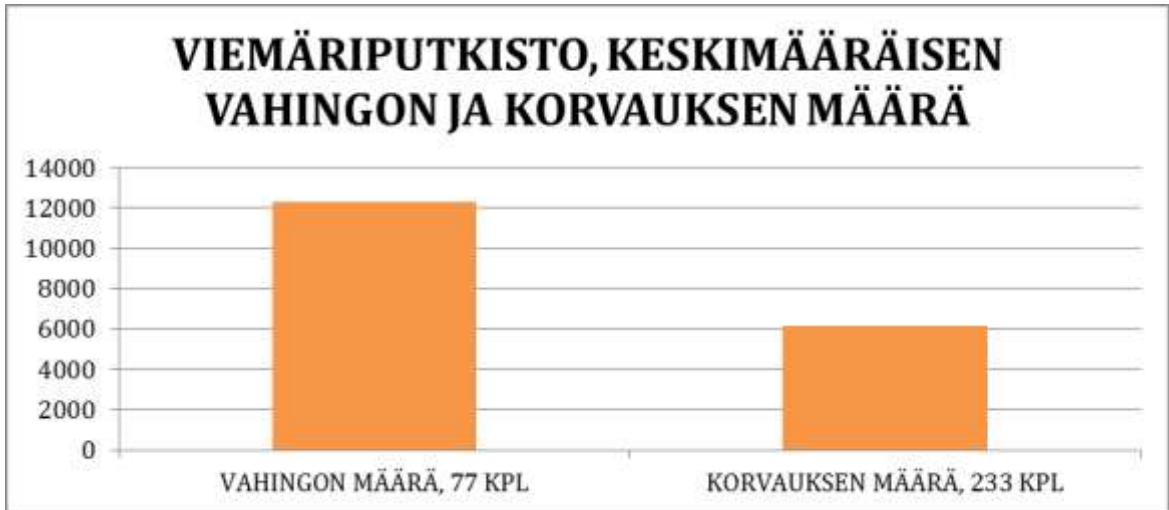
Kuva 2.3.15 Keskimääräinen vahingon ja korvauksen määrä viemäriputkistojen vahingoissa

Kuvien 2.3.15, 2.3.16, 2.3.17, 2.3.18, 2.3.19 ja 2.3.20 kaavioissa on esitetty kuuden yleisimmän vuotovahinkolähteen keskimääräinen vahingon ja korvauksen määrä. Viemäriputkistojen vuotovahingoissa (kuva 2.3.15) korvauksen määrä on noin puolet kokonaisvahingon määrästä, kuten myös lämmitysverkostojen vuotovahingoissa (kuva 2.3.17). Astianpesukoneiden vuodoissa (kuva 2.3.16), käyttövesiputkistojen (kuvat 2.3.18 ja 2.3.19) vuotovahingoissa sekä vesikalustevuodoissa (kuva 2.3.20) korvaus on keskimäärin 80-90% vahingon määrästä.

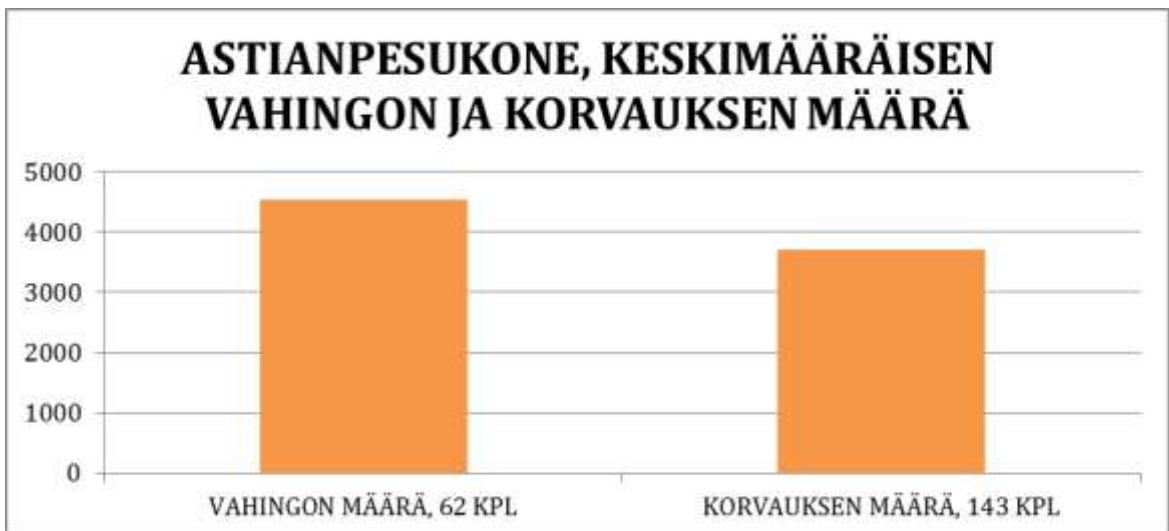
Kuva 2.3.16 Keskimääräinen vahingon ja korvauksen määrä astianpesukoneiden vahingoissa

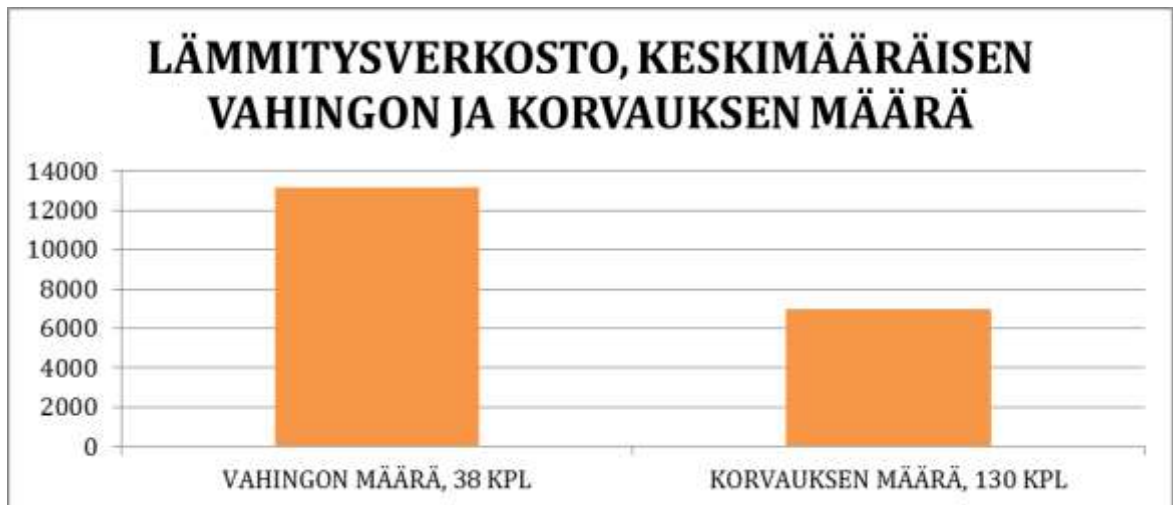
Kuva 2.3.17 Keskimääräinen vahingon ja korvauksen määrä lämmitysverkoston vahingoissa

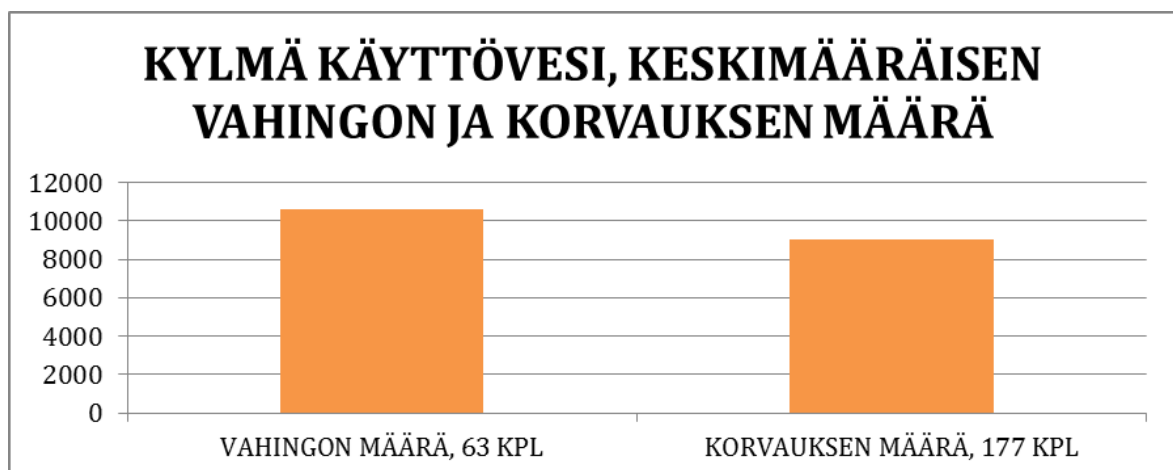
Kuva 2.3.18 Keskimääräinen vahingon ja korvauksen määrä kylmän käyttöveden putkistojen vahingoissa

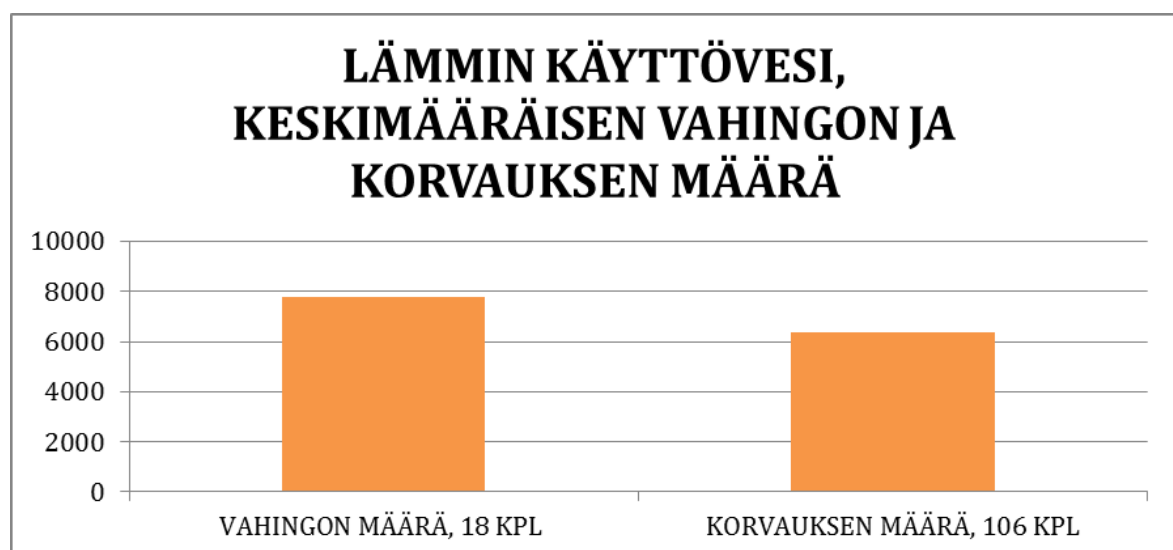
Kuva 2.3.19 Keskimääräinen vahingon ja korvauksen määrä lämpimän käyttöveden putkistojen vahingoissa
