Weholitesta ilmastussäiliö lisälmeen

Tukkuvesiyhtiö Ylä-Savon Vesi Oy rakennutti Weholite-putkesta ilmastussäiliön Kuusimäen laitokselleen. Uudenlainen ratkaisu takaa entistä parempilaatuisen veden niin alueen asukkaille kuin tuotannossaan paljon vettä tarvitsevalle elintarviketeollisuudelle.

Location	Valmistuminen
Iisalmi, Finland	2010

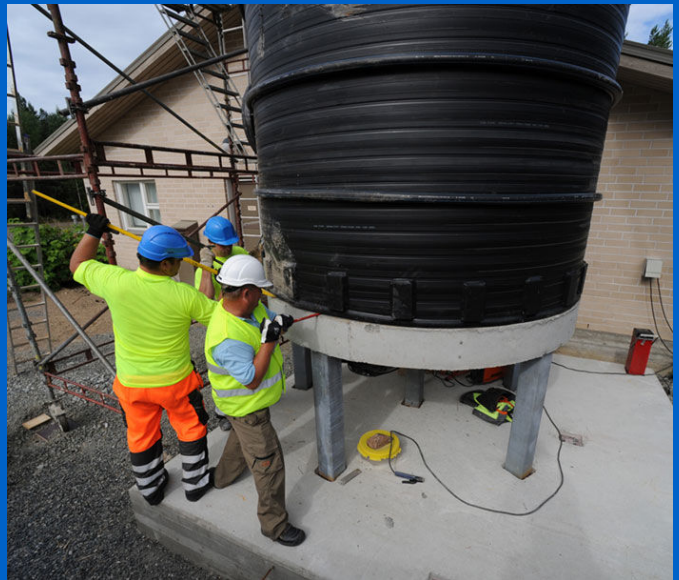
- ✔ 2,4 m halkaisijaltaan oleva Weholite-säiliö

Vedenlaatua parantavassa ilmastuksessa vesi johdetaan torniin yläkautta. Vesi valuu tornissa olevan tätekappalepatjan läpi, jolloin raakavedessä olevaa hiilidioksidia poistuu. Ilmastusta voidaan säätää puhaltamalla puhdasta ilmaa tornin alta patjan läpi vastavirtaan.

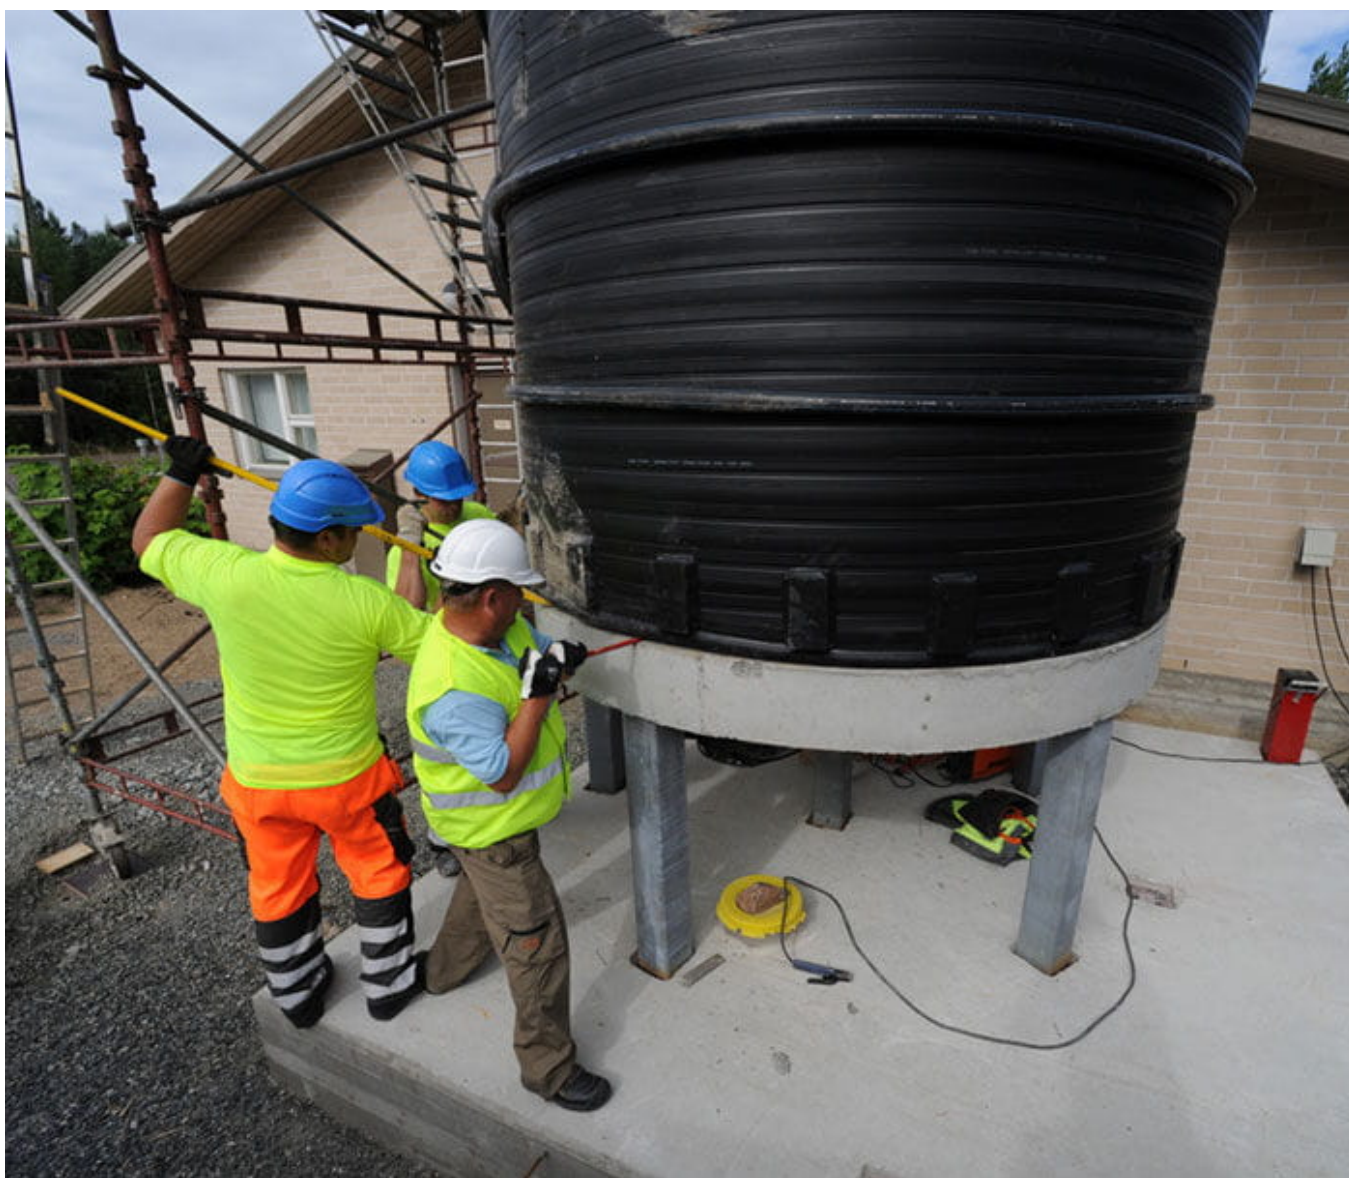
Weholitesta ilmastussäiliö lisaimeen

– Tornin alle jäävä betonilaatta oli tehty jo etukäteen. Peruslaatan päälle asensimme reilun metrin korkuiset jalat, joiden päälle nostimme pyöreän betonilaatan. Torni kiinnitettiin siihen, kertoo työpäällikkö Kalevi Savolainen.

Tornin alle jäävään tilaan asennettiin venttiilit ja putkistot. Myös alaosan eristystä täydennettiin. Valmis torni nostettiin pystyyn kuorma-autonosturilla. – Työ sujui suunnitellusti. Jo asennustöiden aikana paikalla kävi vieraita. Eristetty ilmastussäiliö kiinnostaa, sillä näin massiivisille rakenteille on harvassa paikassa sisätilaa, Savolainen kertoo. Urakoitsija viimeisteli tornin asentamalla siihen ulkoverhoilun.
